WITOLD MIEDZIAK

*Gotycka architektura kościoła farnego
pw. Wniebowzięcia NMP i św. Stanisława BM we Wrześni*

The Gothic Architecture of the Assumption of the Blessed Virgin
and Saint Stanislaus Parish Church in Września

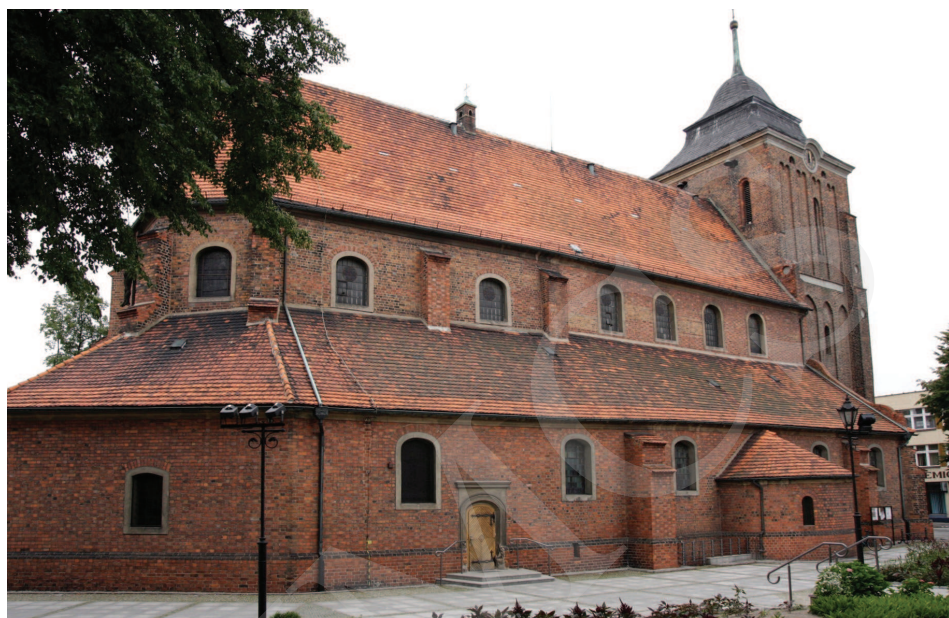
Ilustracja 1. Kościół farny we Wrześni – widok od strony północnej, fot. M. Potocki (2009)

Obecnie fara wrzeńska jest orientowaną, ceglana bazyliką o czteroprzęsłowym korpusie i dwuprzęsłowym, trójbocznie zamkniętym chórze, który zwęża się nieznacznie ku wschodowi. Od północy i południa do nawy głównej przylegają po cztery przęsła naw bocznych długością odpowiadające przęsłom nawy, szerokością zaś ponaddwukrotnie od niej węższe. Na przedłużeniu naw bocznych znajdują się dwie przyprezbiterialne kaplice o rzucie zbliżonym do kwadratu. Kontynuację kaplic stanowi ciąg zakrystii okalających prezbiterium, który

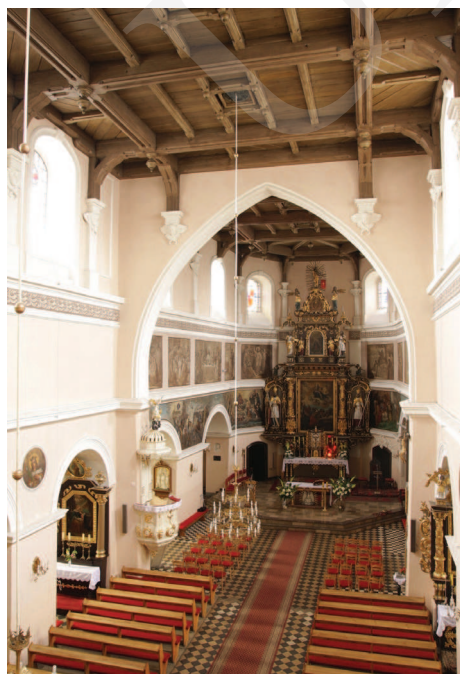
Ilustracja 2. Kościół farny we Wrześni – widok wnętrza ku wschodowi z chóru muzycznego, fot. M. Potocki (2009)

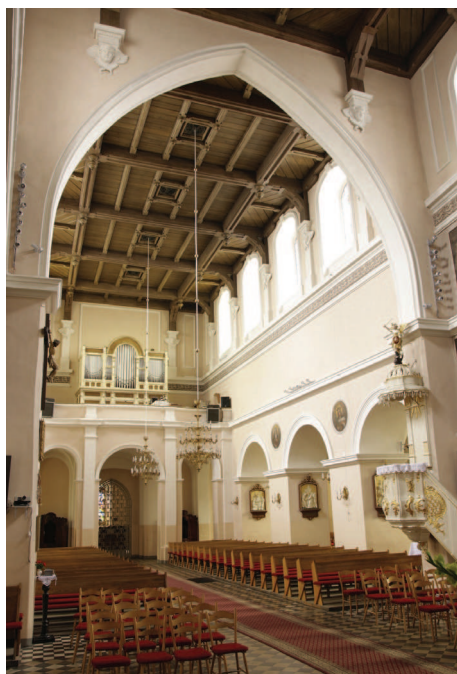
Ilustracja 3. Kościół farny we Wrześni – widok wnętrza ku zachodowi z prezbiterium, fot. M. Potocki (2009)

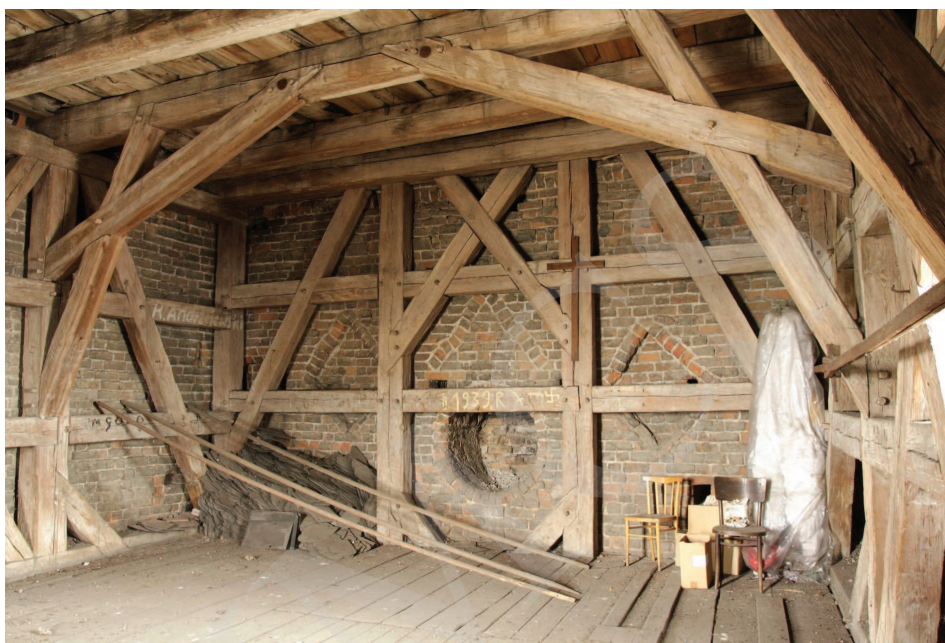
Ilustracja 4. Kościół farny we Wrześni – pozostałości dekoracji fasady korpusu pierwszej fazy. Widok z wnętrza wieży, fot. M. Potocki (2009)

dwie romboidalne blendy, całą kompozycję zaś flankują dwie płyciny z krzyżowym ramiakiem (dziś po części pogrążone w bocznych ścianach wieży). Powyżej biegnie pas tzw. rolki. Całość tej dekoracji mieści się jednak między przyporami, co dowodzi przynależenia szczytu do pierwotnej koncepcji budowlanej.

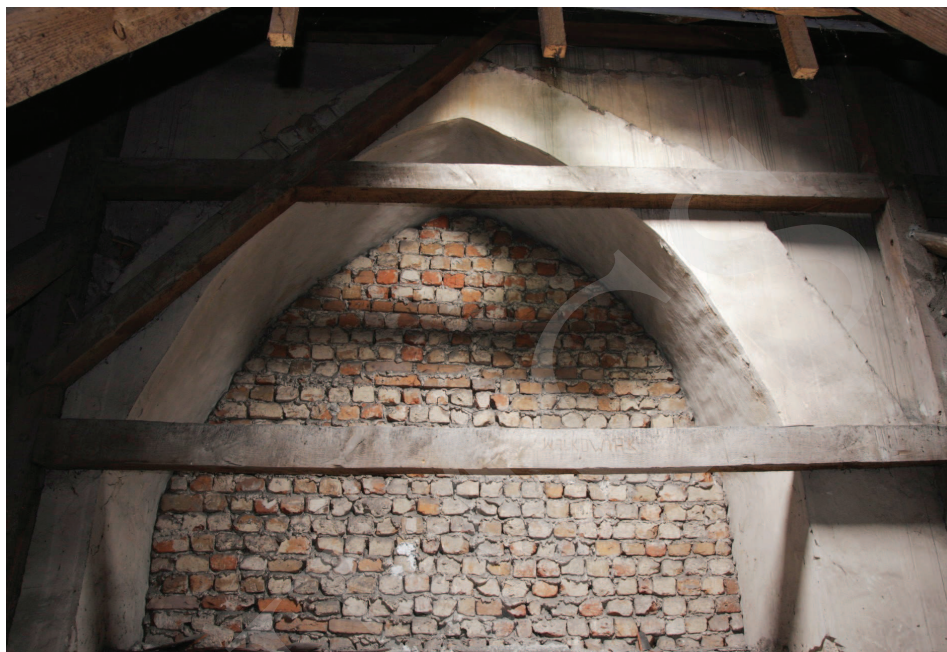
Ilustracja 6. Kościół farny we Wrześni – widok z poddasza nawy południowej na gotycką arkadę międzynawową, fot. M. Potocki (2009)

korpus przyjął postać czteroprzęsłowej pseudobazyliki o dość wąskich nawach bocznych. Jego nowe arkady międzynawowe, dziś zamurowane, widoczne jedynie z poddasza nawy południowej, sięgały pierwotnie 2/3 wysokości nawy głównej. Wspierają się one na kwadratowych w przekroju filarach. Mimo że jedynie arkady południowe zachowały gotycki charakter, wszystkie, również zamknięte łukiem pełnym arkady widoczne z poddasza nawy północnej, wymurowano z oporami sklepiennymi, co świadczy za pierwotnym istnieniem sklepień w nawach³⁷. W nawie południowej zachował się fragment pierwszego od zachodu półfilara, którego naroże składa się z uskoku o dwóch sfazowaniach. Możliwe, że podobnie rozwiązano wszystkie filary gotyckiej świątyni. Ze względu na obniżenie i przedłużenie naw bocznych ku wschodowi nie zachowało się w nich żadne gotyckie okno ani nawet fragmenty wieńczących je niegdyś szczytów. Okna obecnie doświetlające nawę główną, zamknięte łukiem odcinkowym, mimo iż liczebnie odpowiadają ilości przęseł, nie są rozmieszczone na osiach arkad międzynawowych. Może to świadczyć, obok wiadomości ks. Stablewskiego o 12 nowych oknach „w górnej części”³⁸ (wymurowanych w końcu XVIII wieku), o ich wtórnym wybiciu.

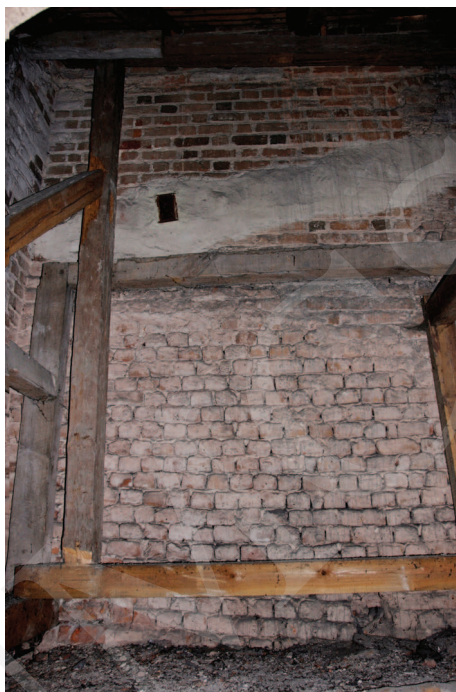
Ilustracja 8. Kościół farny we Wrześni – widok z poddasza obecnej zakrystii na zamurowane przezrocze empory, fot. M. Potocki (2009)

analogii łatwo wnioskować, że empora pełniła funkcję łoży kolatorskiej, ewentualnie chóru muzycznego czy organowego bądź też kaplicy⁵⁶. Nakrycie wnętrza stropem byłoby w każdym z tych wypadków uzasadnione wobec konieczności jej ogrzania. Trudno powiedzieć, w jaki sposób empora była dostępna z przyziemia – być może prowadziły na nią drewniane schody, dostawione do ściany zakrystii.

zatarty przez przemurowanie, ciągnące się w dolnej partii ściany od początku wschodniej skarpy do 2/3 jej długości. Użyta do przemurowania cegła rozbiórkowa tworzy „łatę”, której istnienie trudno wytłumaczyć inaczej, aniżeli jako ślad po jakimś otworze – najpewniej arkadzie, otwierającej pomieszczenie na prezbiterium. W górnej części ściany natomiast, po stronie zachodniej, można zaobserwować pozostałości innego zamurowanego otworu, tym razem wąskiego i wysokiego, zamkniętego łukiem odcinkowym. Należałoby go interpretować jako przejście prowadzące na schody skomunikowane z poddaszem prezbiterium. O tym, że nie jest to okno posadowione nad ewentualnym dachem zamykającym kondygnację aneksu przekonuje fakt, że przemurowanie schodzi niemal do samego otworu identyfikowanego przeze mnie jako ślad po belce stropowej. Wyklucza to tym samym możliwość założenia dachu bezpośrednio nad przezroczem empory, na który po prostu nie byłoby miejsca.

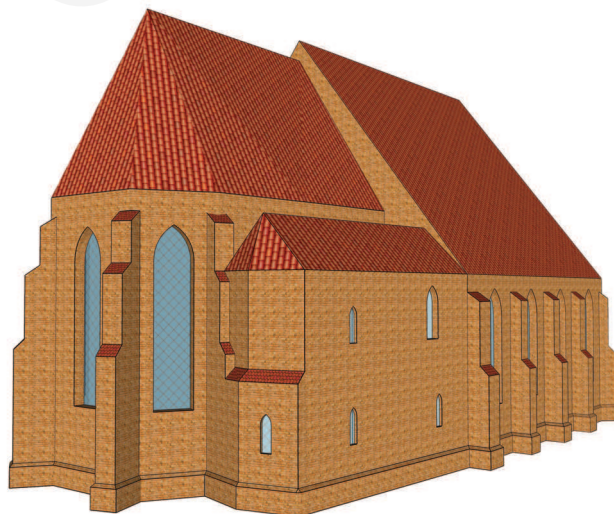
Ilustracja 9. Rekonstrukcja bryły kościoła farnego we Wrześni z aneksem emporowym, przed dobudowaniem wieży. Widok od północnego wschodu, oprac. W. Miedziak

Po stronie przeciwnej, od północy, do dwóch zachodnich przęseł chóru przylegała piętrowa dobudówka. W jej przyziemiu mogła mieścić się zakrystia, o której trudno cokolwiek powiedzieć⁵². Natomiast piętro aneksu zostało podzielone na dwa pomieszczenia. Szerokość dzielącego je muru równała się szerokości przypory, czyli wynosiła około 1 metra⁵³. Z kolei wschodnia ściana szczytowa była na tej wysokości stosunkowo cienka – miała grubość połowy skarpy, czyli około 0,5 metra. Wyprowadzenie jej ze skośnej przypory każe sądzić, że aneks był zamknięty od wschodu dwu- lub trójbocznie⁵⁴. Wnętrze wschodniego pomieszczenia nie było w żaden sposób otwarte na chór, co może sugerować, że służyło jako kościelny skarbiec. Pomieszczenie zachodnie służyło zaś prawdopodobnie jako empora otwarta arkada do chóru i nakryta stropem⁵⁵. Na podstawie licznych

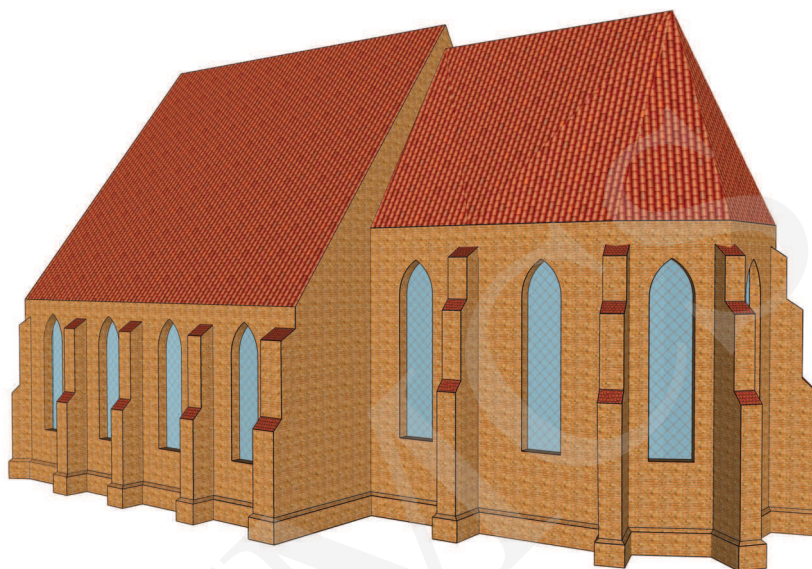
Ilustracja 10. Rekonstrukcja bryły kościoła farnego we Wrześni przed dobudowaniem wieży. Widok od południowego wschodu, oprac. W. Miedziak
