WITOLD MIEDZIAK

*Gotycka architektura kościoła farnego
pw. Wniebowzięcia NMP i św. Stanisława BM we Wrześni*

The Gothic Architecture of the Assumption of the Blessed Virgin
and Saint Stanislaus Parish Church in Września

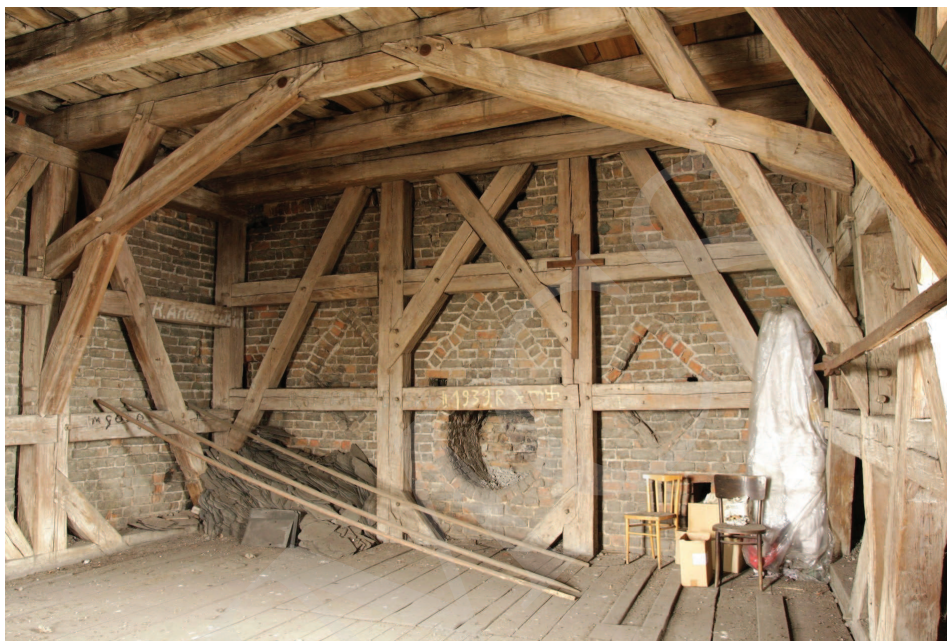
Ilustracja 4. Kościół farny we Wrześni – pozostałości dekoracji fasady korpusu pierwszej fazy. Widok z wnętrza wieży, fot. M. Potocki (2009)

dwie romboidalne blendy, całą kompozycję zaś flankują dwie płyciny z krzyżowym ramiakiem (dziś po części pogrążone w bocznych ścianach wieży). Powyżej biegnie pas tzw. rolki. Całość tej dekoracji mieści się jednak między przyporami, co dowodzi przynależenia szczytu do pierwotnej koncepcji budowlanej.
