WITOLD MIEDZIAK

*Gotycka architektura kościoła farnego
pw. Wniebowzięcia NMP i św. Stanisława BM we Wrześni*

The Gothic Architecture of the Assumption of the Blessed Virgin
and Saint Stanislaus Parish Church in Września

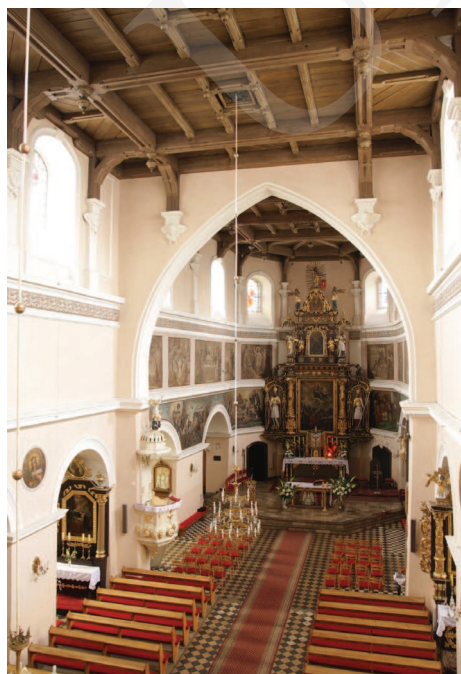
Ilustracja 2. Kościół farny we Wrześni – widok wnętrza ku wschodowi z chóru muzycznego, fot. M. Potocki (2009)
