ANNALES
UNIVERSITATIS MARIAE CURIE-SKŁODOWSKA
LUBLIN – POLONIA

*Gotycka architektura kościoła farnego
pw. Wniebowzięcia NMP i św. Stanisława BM we Wrześni*

The Gothic Architecture of the Assumption of the Blessed Virgin
and Saint Stanislaus Parish Church in Września

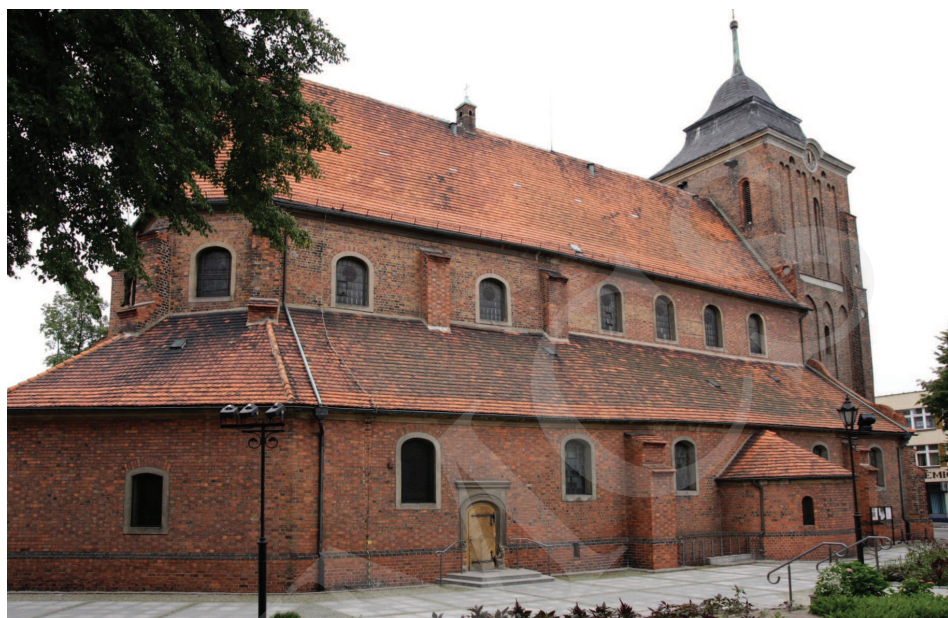
Ilustracja 1. Kościół farny we Wrześni – widok od strony północnej, fot. M. Potocki (2009)

Obecnie fara wrześnińska jest orientowaną, ceglana bazyliką o czteroprześłowym korpusie i dwuprześłowym, trójbocznie zamkniętym chórze, który zwęża się nieznacznie ku wschodowi. Od północy i południa do nawy głównej przylegają po cztery przeszła naw bocznych długością odpowiadające przeszłom nawy, szerokością zaś ponaddwukrotnie od niej węższe. Na przedłużeniu naw bocznych znajdują się dwie przyprezbiterialne kaplice o rzucie zbliżonym do kwadratu. Kontynuację kaplic stanowi ciąg zakrystii okalających prezbiterium, który

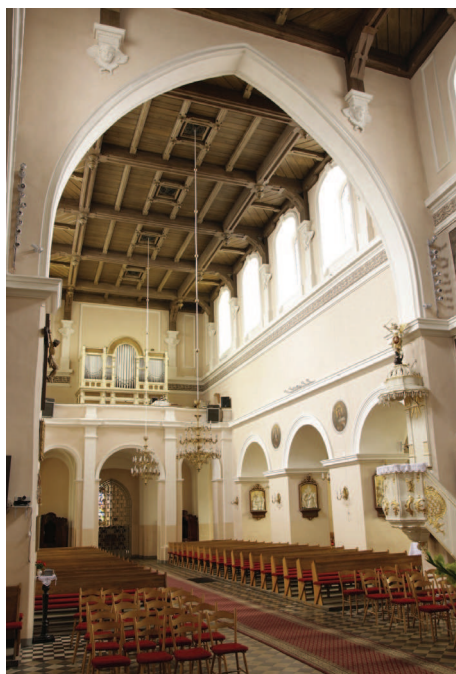
Ilustracja 3. Kościół farny we Wrześni – widok wnętrza ku zachodowi z prezbiterium, fot. M. Potocki (2009)
