WITOLD MIEDZIAK

*Gotycka architektura kościoła farnego  
pw. Wniebowzięcia NMP i św. Stanisława BM we Wrześni*

The Gothic Architecture of the Assumption of the Blessed Virgin  
and Saint Stanislaus Parish Church in Września

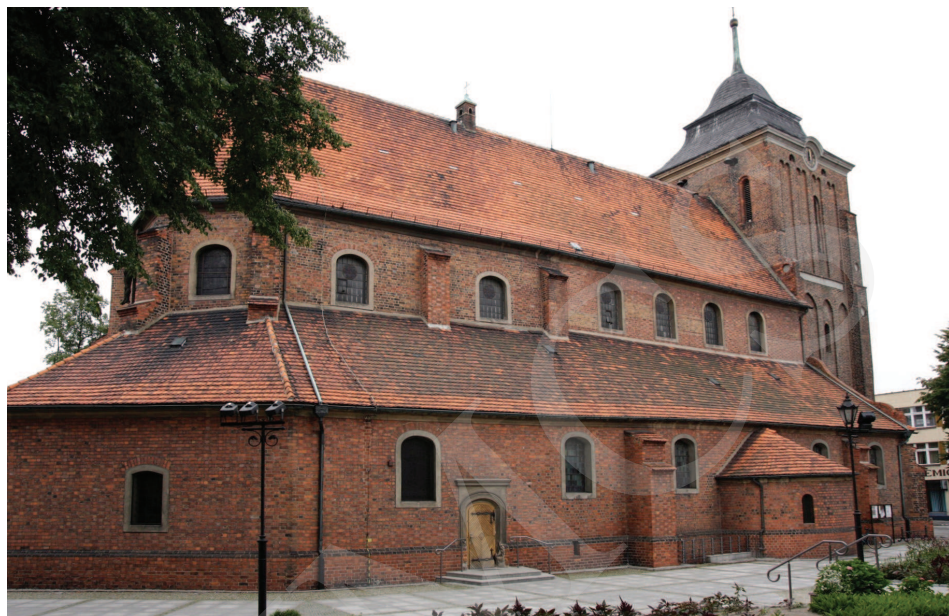
Ilustracja 1. Kościół farny we Wrześni – widok od strony północnej, fot. M. Potocki (2009)

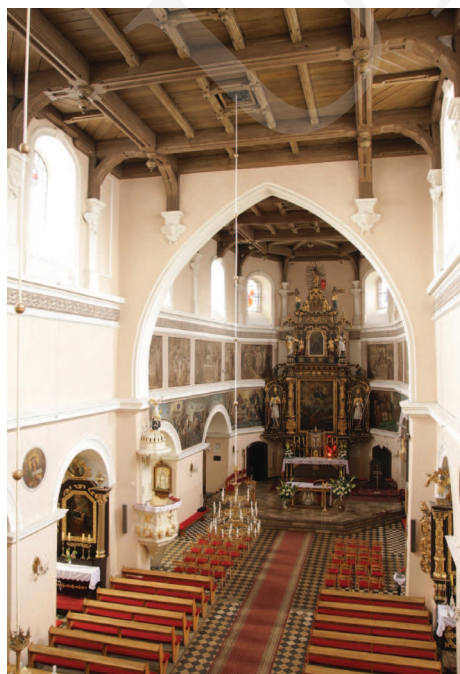
Ilustracja 2. Kościół farny we Wrześni – widok wnętrza ku wschodowi z chóru muzycznego, fot. M. Potocki (2009)

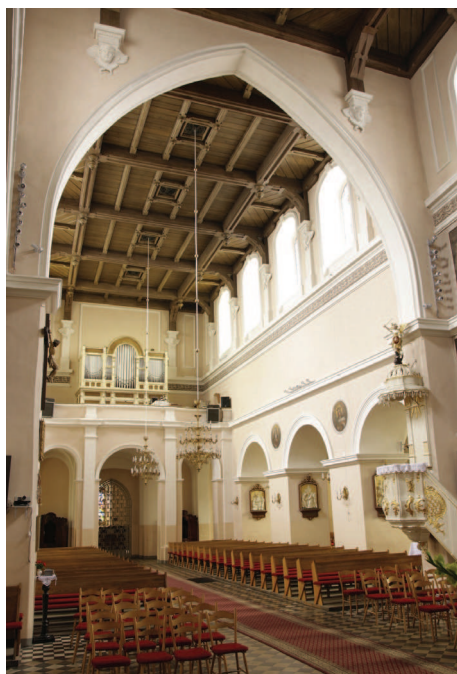
Ilustracja 3. Kościół farny we Wrześni – widok wnętrza ku zachodowi z prezbiterium, fot. M. Potocki (2009)

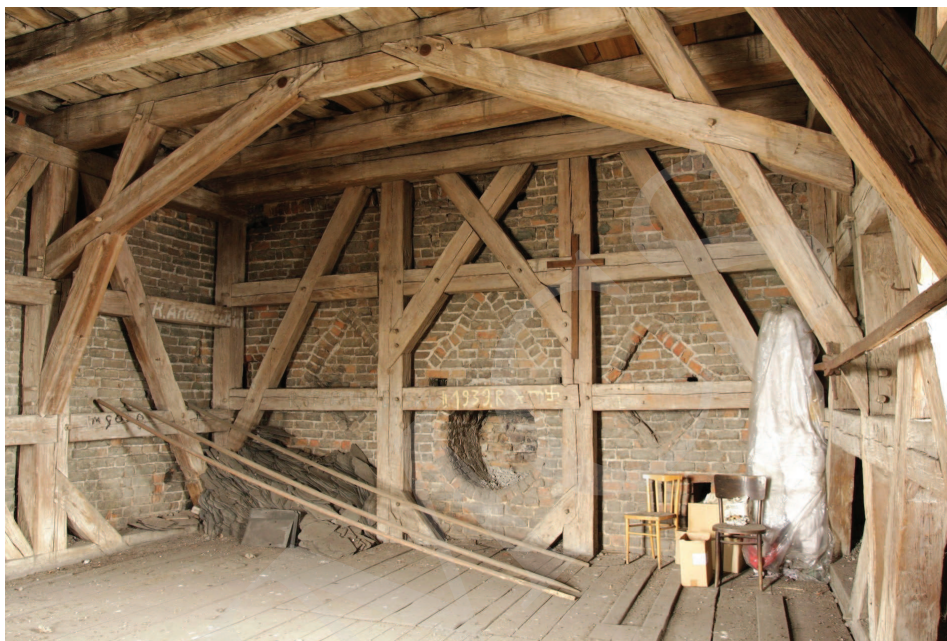
Ilustracja 4. Kościół farny we Wrześni – pozostałości dekoracji fasady korpusu pierwszej fazy. Widok z wnętrza wieży, fot. M. Potocki (2009)

dwie romboidalne blendy, całą kompozycję zaś flankują dwie płyciny z krzyżowym ramiakiem (dziś po części pogrążone w bocznych ścianach wieży). Powyżej biegnie pas tzw. rolki. Całość tej dekoracji mieści się jednak między przyporami, co dowodzi przynależenia szczytu do pierwotnej koncepcji budowlanej.

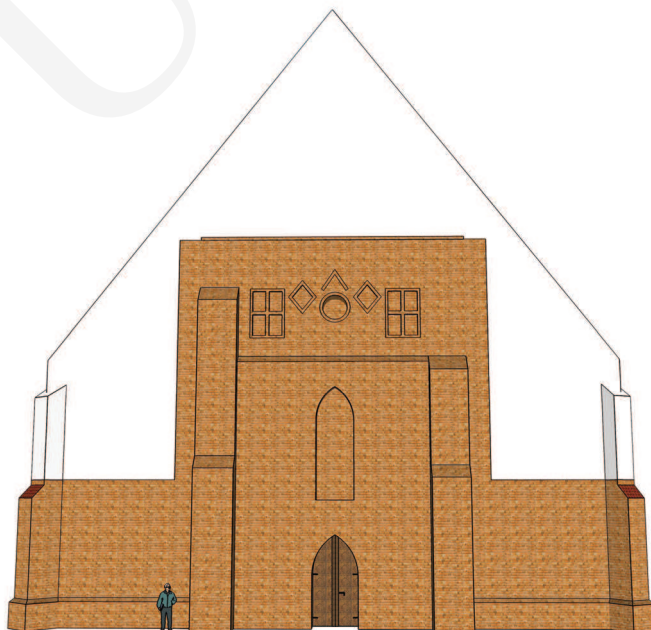
Ilustracja 5. Rekonstrukcja widoku elewacji zachodniej kościoła farnego we Wrześni przed dobudowaniem wieży. Na biało zaznaczone partie przekształcone w czasie późniejszym, oprac. W. Miedziak

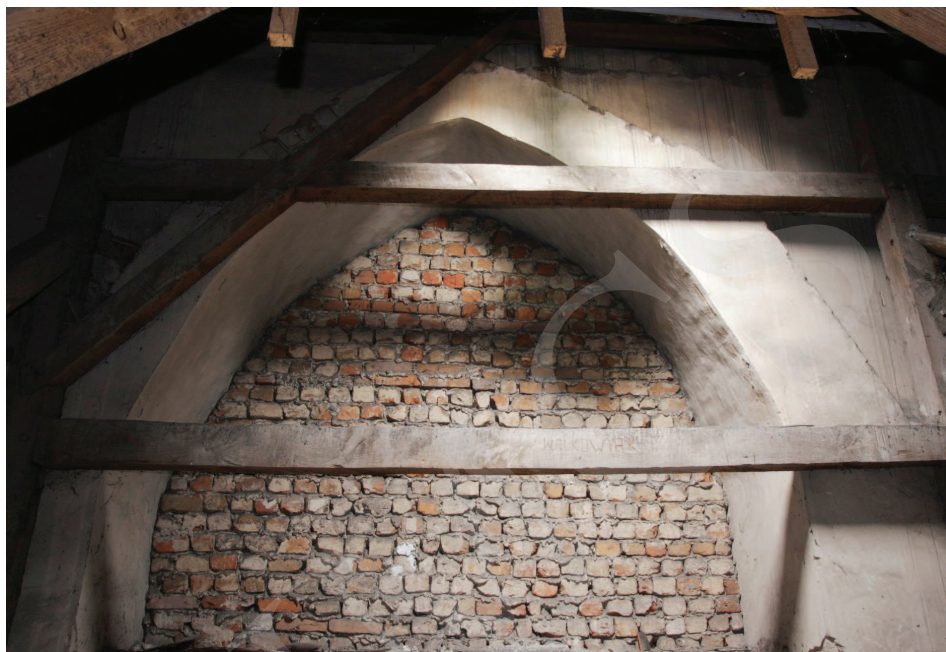
Ilustracja 6. Kościół farny we Wrześni – widok z poddasza nawy południowej na gotycką arkadę międzynawową, fot. M. Potocki (2009)

korpus przyjął postać czteroprzęsłowej pseudobazyliki o dość wąskich nawach bocznych. Jego nowe arkady międzynawowe, dziś zamurowane, widoczne jedynie z poddasza nawy południowej, sięgały pierwotnie 2/3 wysokości nawy głównej. Wspierają się one na kwadratowych w przekroju filarach. Mimo że jedynie arkady południowe zachowały gotycki charakter, wszystkie, również zamknięte łukiem pełnym arkady widoczne z poddasza nawy północnej, wymurowano z oporami sklepiennymi, co świadczy za pierwotnym istnieniem sklepień w nawach<sup>37</sup>. W nawie południowej zachował się fragment pierwszego od zachodu półfilara, którego naroże składa się z uskoku o dwóch sfazowaniach. Możliwe, że podobnie rozwiązano wszystkie filary gotyckiej świątyni. Ze względu na obniżenie i przedłużenie naw bocznych ku wschodowi nie zachowało się w nich żadne gotyckie okno ani nawet fragmenty wieńczących je niegdyś szczytów. Okna obecnie doświetlające nawę główną, zamknięte łukiem odcinkowym, mimo iż liczebnie odpowiadają ilości przęseł, nie są rozmieszczone na osiach arkad międzynawowych. Może to świadczyć, obok wiadomości ks. Stablewskiego o 12 nowych oknach „w górnej części”<sup>38</sup> (wymurowanych w końcu XVIII wieku), o ich wtórnym wybicciu.

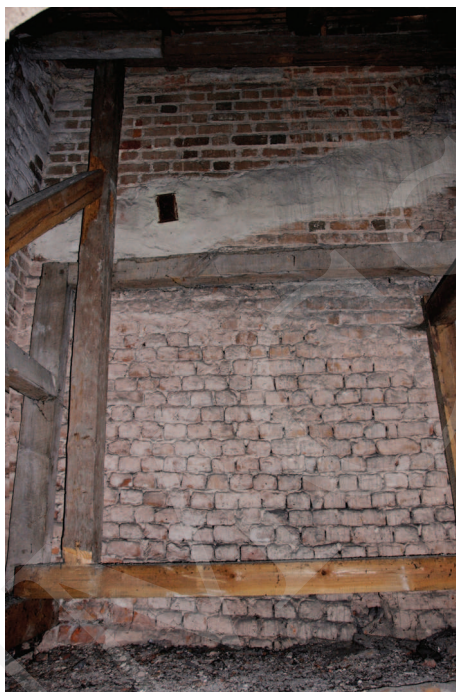
Ilustracja 8. Kościół farny we Wrześni – widok z poddasza obecnej zakrystii na zamurowane przezrocze empory, fot. M. Potocki (2009)

zatarty przez przemurowanie, ciągnące się w dolnej partii ściany od początku wschodniej skarpy do 2/3 jej długości. Użyta do przemurowania cegła rozbiórkowa tworzy „łatę”, której istnienie trudno wytłumaczyć inaczej, aniżeli jako ślad po jakimś otworze – najpewniej arkadzie, otwierającej pomieszczenie na prezbiterium. W górnej części ściany natomiast, po stronie zachodniej, można zaobserwować pozostałości innego zamurowanego otworu, tym razem wąskiego i wysokiego, zamkniętego łukiem odcinkowym. Należałoby go interpretować jako przejście prowadzące na schody skomunikowane z poddaszem prezbiterium. O tym, że nie jest to okno posadowione nad ewentualnym dachem zamykającym kondygnację aneksu przekonuje fakt, że przemurowanie schodzi niemal do samego otworu zidentyfikowanego przeze mnie jako ślad po belce stropowej. Wyklucza to tym samym możliwość założenia dachu bezpośrednio nad przezroczem empory, na który po prostu nie byłoby miejsca.
